# ARTIKEL KESELAMATAN

## Bahaya Terkena Renjatan Elektrik Apabila Bekerja Berdekatan Dengan Talian Elektrik

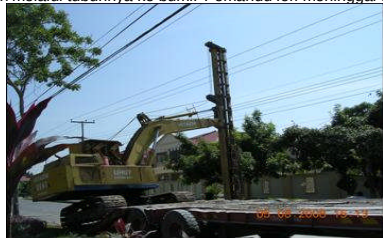
Gambar 2a

Pada 5 Ogos 2008, pemandu lori yang sedang memunggah naik jentera cerucuk (piling rig) ke atas trailernya telah terkena renjatan elektrik. Kejadian ini berlaku semasa memunggah naik jentera cerucuk berkenaan yang pada kedudukan terlalu hampir sehingga menyentuh kabel talian aerial voltan tinggi 11,000 volt (rujuk gambar 2a, 2b dan 2c). Keadaan ini menyebabkan badan lori berkenaan dicaj pada voltan 11,000 volt dan arus elektrik tidak dapat mengalir ke bumi disebabkan oleh tayar lori tersebut dan jalan bertar yang kering telah bertindak sebagai penebat. Apabila pemandu lori berkenaan cuba membuka pintu lorinya, arus elektrik mengalir melalui tubuhnya ke bumi. Pemandu lori meninggal dunia di tempat kejadian akibat terkena renjatan elektrik (rujuk gambar 2c)

- Majikan, kontraktor dan pekerja mesti mematuhi undang-undang yang termaktub di dalam The Electricity Rules, 1999 seperti berikut:
  - Seksyen 42(d), The Electricity Rules 1999, menyatakan bahawa "tiada seorang pun boleh, tanpa kebenaran sah daripada pemunya, pengurusan, pemegang lesen atau pihak berkuasa bekalan pemasangan itu, mengikut mana-mana yang berkenaan, , mengusahakan apa-apa kerja atau melibatkan diri dalam apa-apa aktiviti yang berkedudukan dalam jarak 2134 milimeter (7 kaki) mengufuk atau 2743 milimeter (9 kaki) menegak dari mana-mana konduktor talian yang bervoltan rendah.

- Seksyen 43(j), The Electricity Rules 1999, menyatakan bahawa "tiada seorang pun boleh, tanpa kebenaran yang sah daripada pemunya, pengurusan, pemegang lesen atau pihak berkuasa bekalan pemasangan, mengikut mana-mana yang berkenaan, mengusahakan apa-apa kerja atau melibatkan diri dalam apa-apa aktiviti yang berkedudukan dalam lingkungan kawasan 4.57 meter (15 kaki) daripada konduktor bervoltan tinggi atau terlebih tinggi.

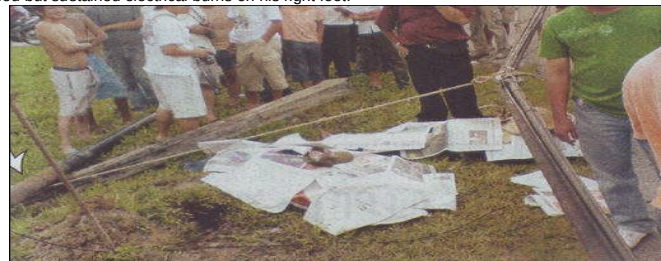
Gambar 3c

On 4 September 2008, a team of workers for a telecommunication company were removing an existing wood pole and wanted to replace it with a steel pole to support telecommunication cables. The steel pole was about 24.4 feet in height whilst the nearby 11 kV overhead power lines was at 22 feet above ground level (which is well above the statutory requirement under The Electricity Rules 1999 (refer picture 3a and sketch 3b)). When the workers were erecting the steel pole, they moved it too close to the LIVE 11 kV overhead power lines. The resulting electrical flashover through the air provided a path to the ground for the electric current. The three workers holding the steel pole stood no chance and were electrocuted (refer picture 3c). The fourth worker was escaped but sustained electrical burns on his right foot.
